RAPPORT FINAL D'ENQUETE DE LA CPI-EAA

CONCERNANT L'ACCIDENT D'AVION (TYPE RALLYE COMMODORE 180) IMMATRICULE XT – THT, APPARTENANT A L'AERoclUB DE BOBO-DIOULASSO (BURKINA FASO), SURVENU LE 02 DECEMBRE 2012, A ALOGAVI (AGBODRAFO) PREFECTURE DES LACS (TOGO).

Numéro du rapport : 001/2013/CPI-EAA-TG

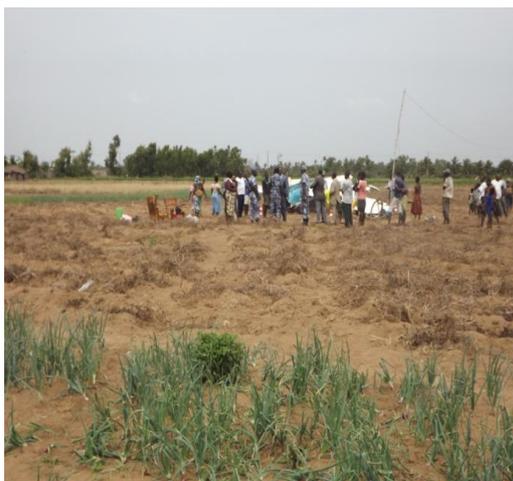
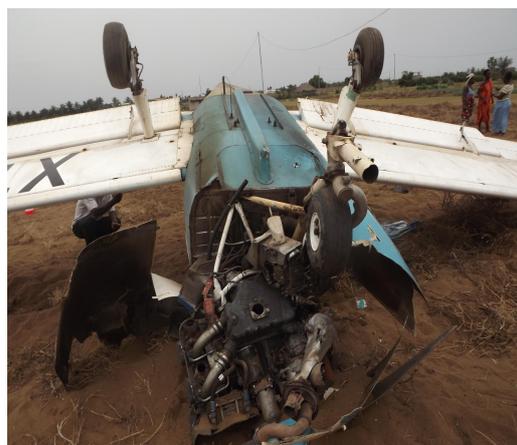
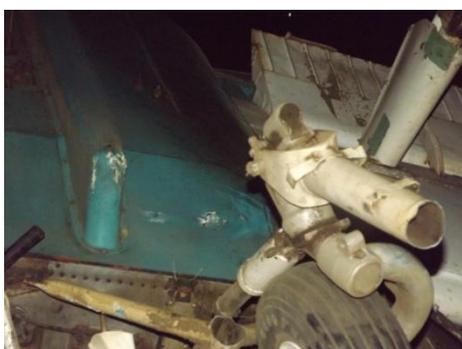
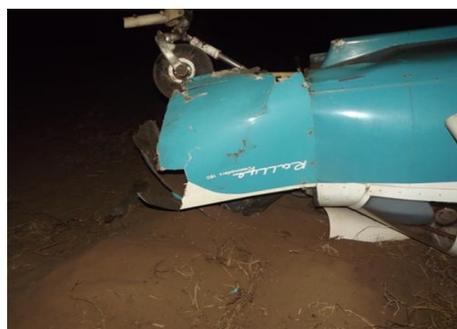
L'atterrissage s'est fait dans un champ et l'avion dans sa course a heurté une canalisation en tuyau PVC qui l'a fait basculer sur le dos.

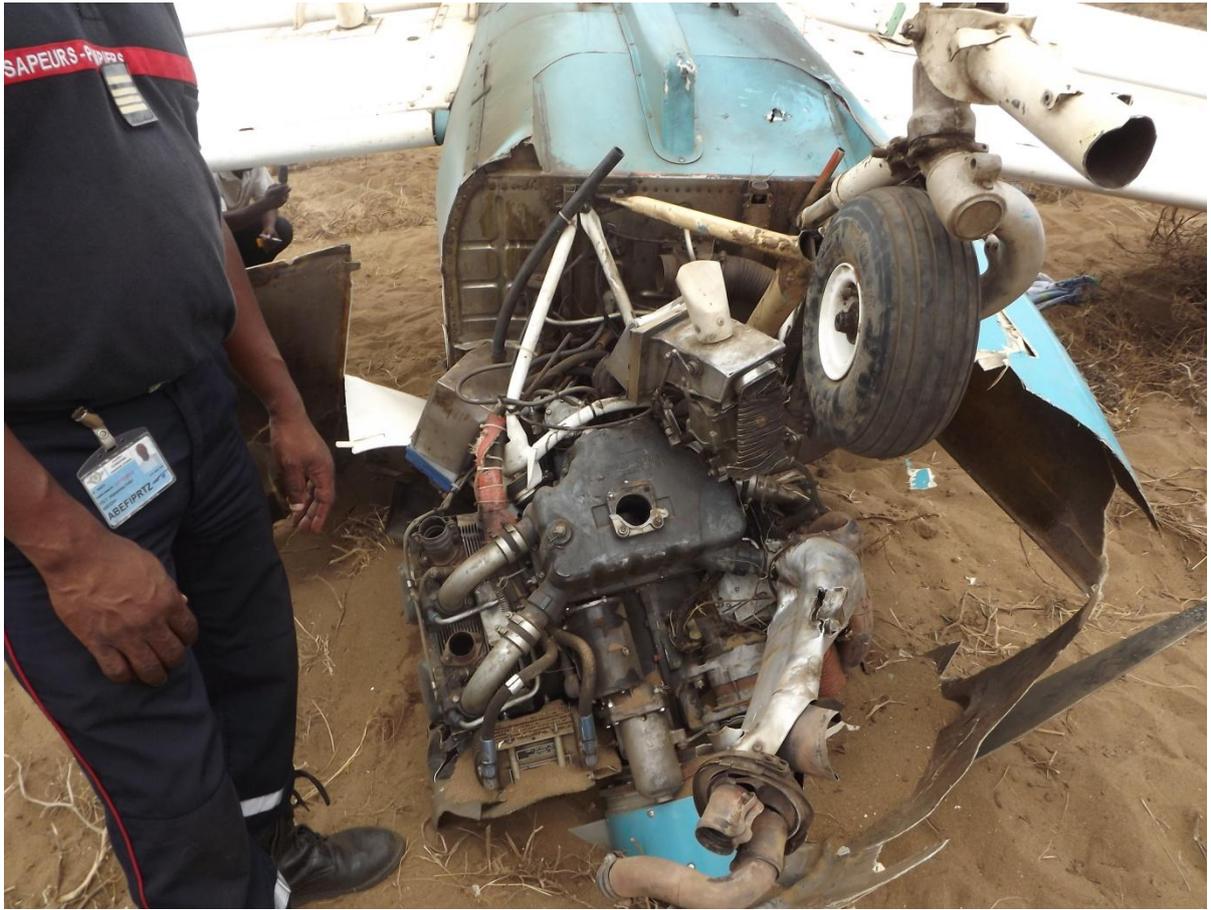
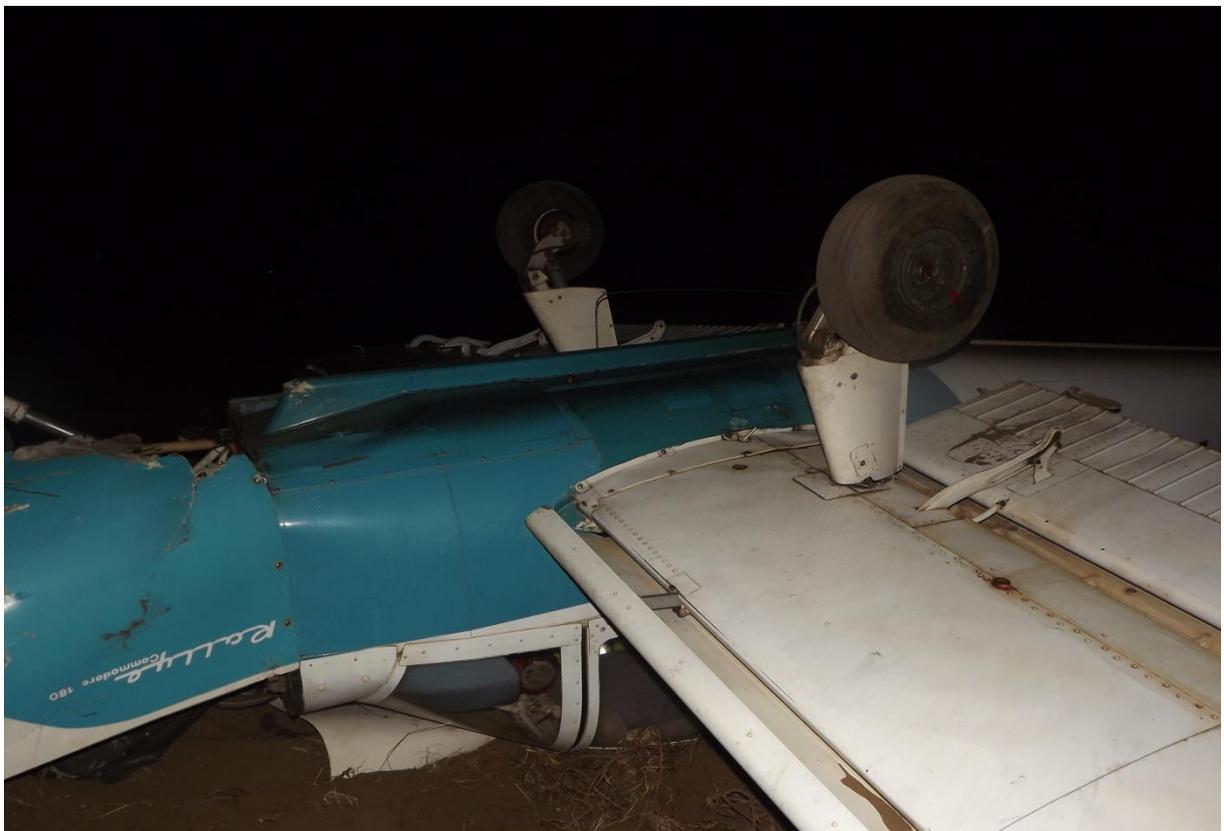
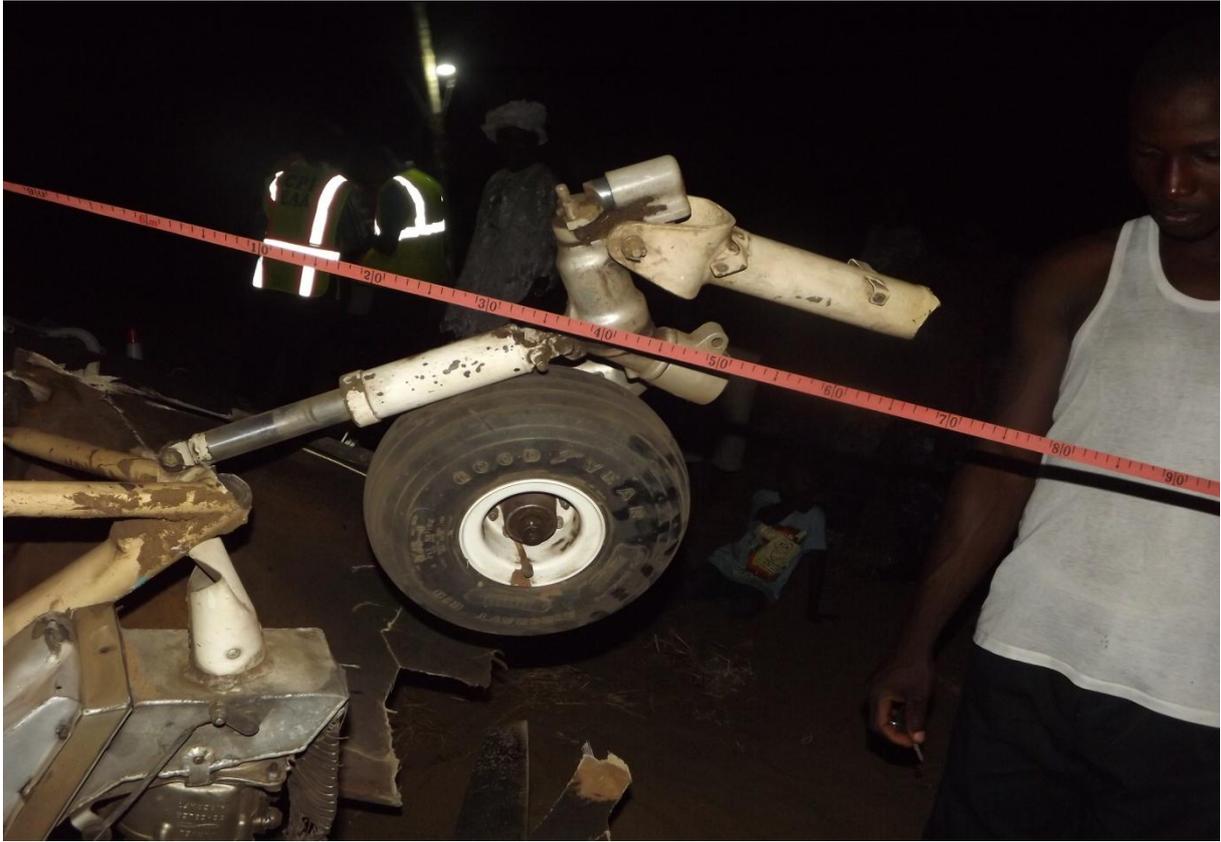
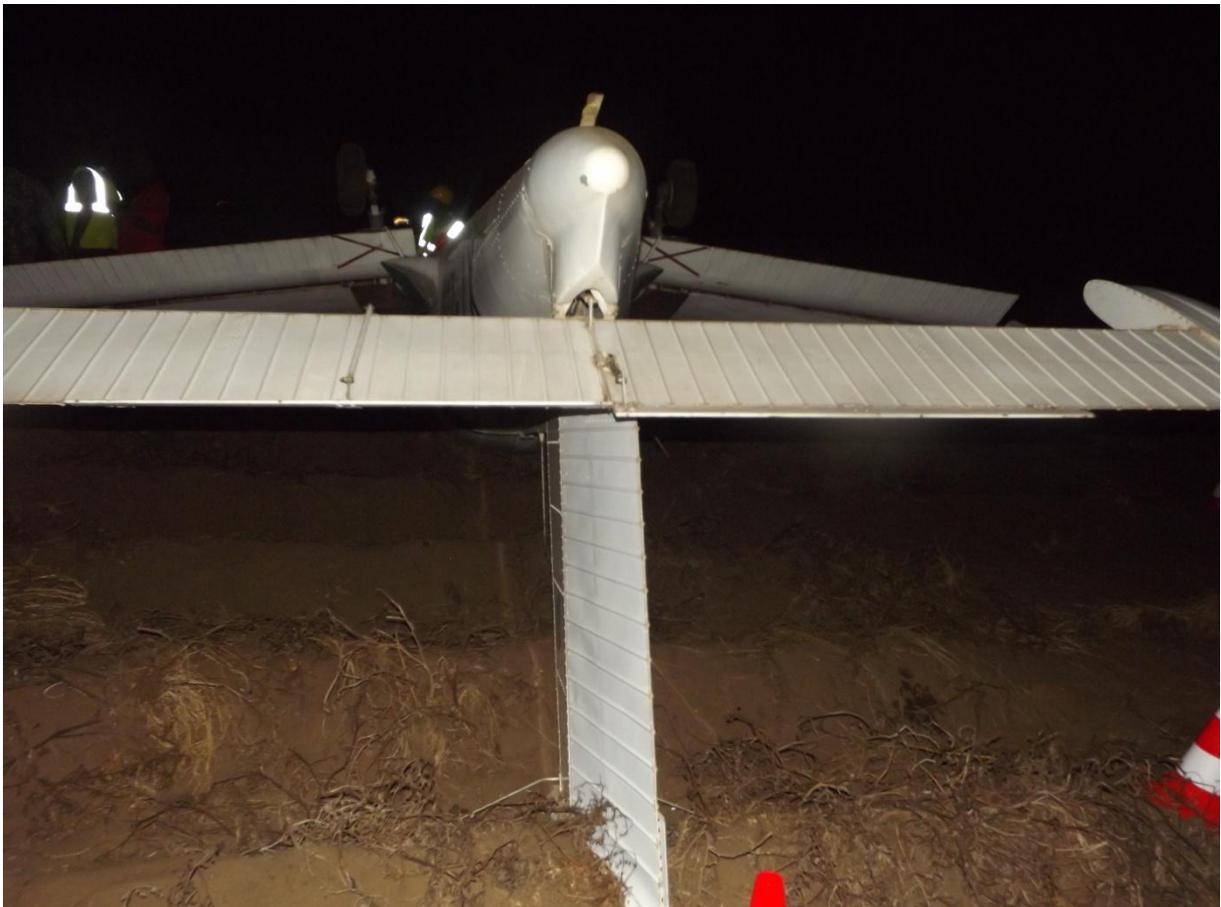
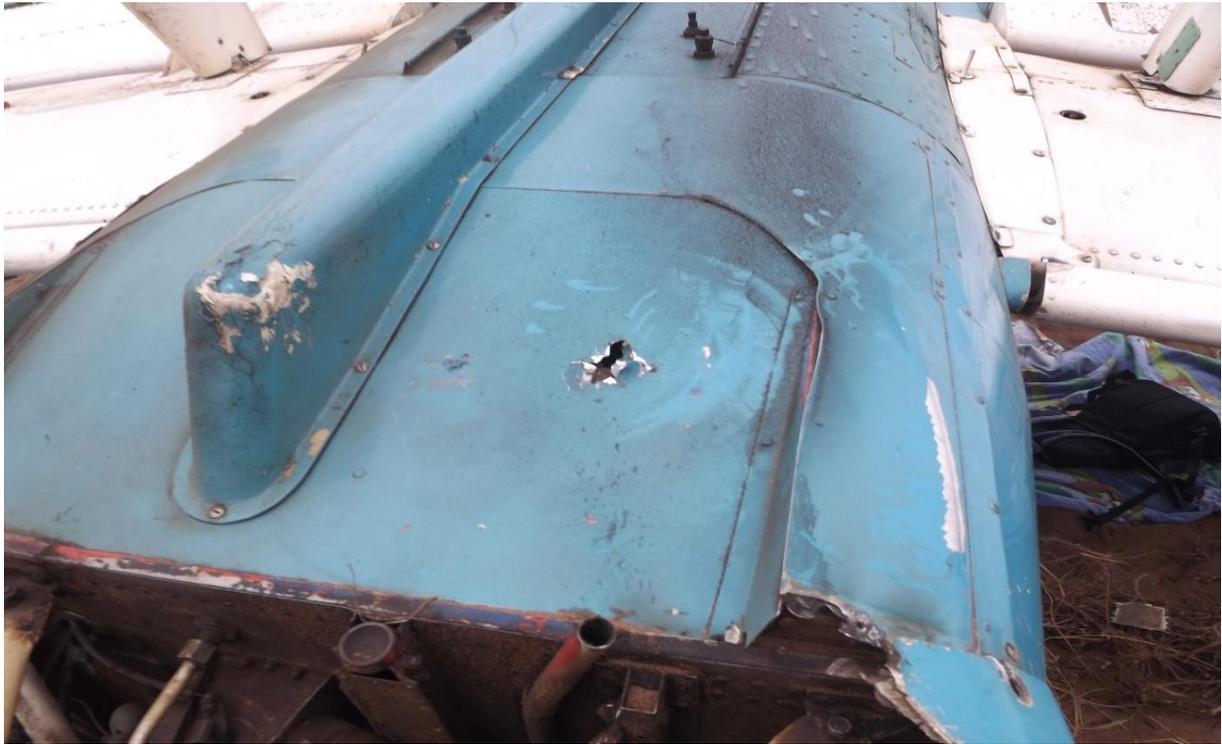
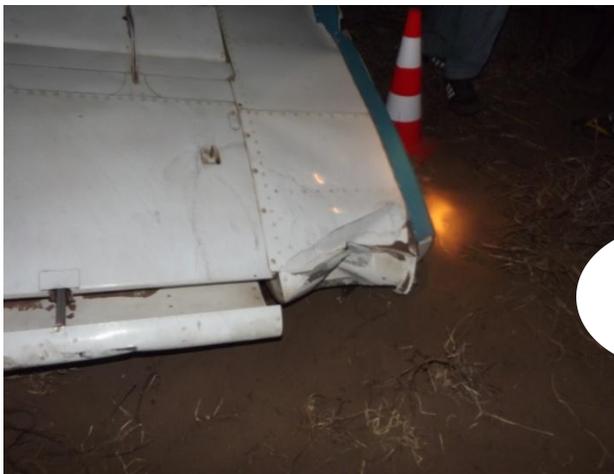
- La barre de fixation de la roulette de nez est cassée : la roulette n'est retenue au reste de la structure que par son amortisseur ;
- Le nez de l'avion est complètement endommagé.
- Les hélices : les pales sont tordues et le moyeu endommagé
- Le moteur est détruit à 40%.
- Les hublots cassés pour le sauvetage des trois (03) occupants.
- L'aile droite a subi des dommages au niveau de son bout (saumon)
- Le bout de l'empennage est tordu
- Un trou est visible en bas du fuselage côté cabine de pilotage.

- ✓ La barre de fixation de la roulette de nez est cassée (la roulette n'est retenue au reste de la structure que par son amortisseur) ;
- ✓ Le nez de l'avion est complètement endommagé ;
- ✓ Les pales d'hélices sont tordues et le moyeu endommagé ;
- ✓ Le moteur est détruit à 40%.
- ✓ Les hublots cassés pour le sauvetage des trois (03) occupants.
- ✓ L'aile droite a subi des dommages au niveau de son bout (saumon)

- ✓ Le bout de l'empennage est tordu et
- ✓ Un trou est visible en bas du fuselage côté cabine de pilotage.

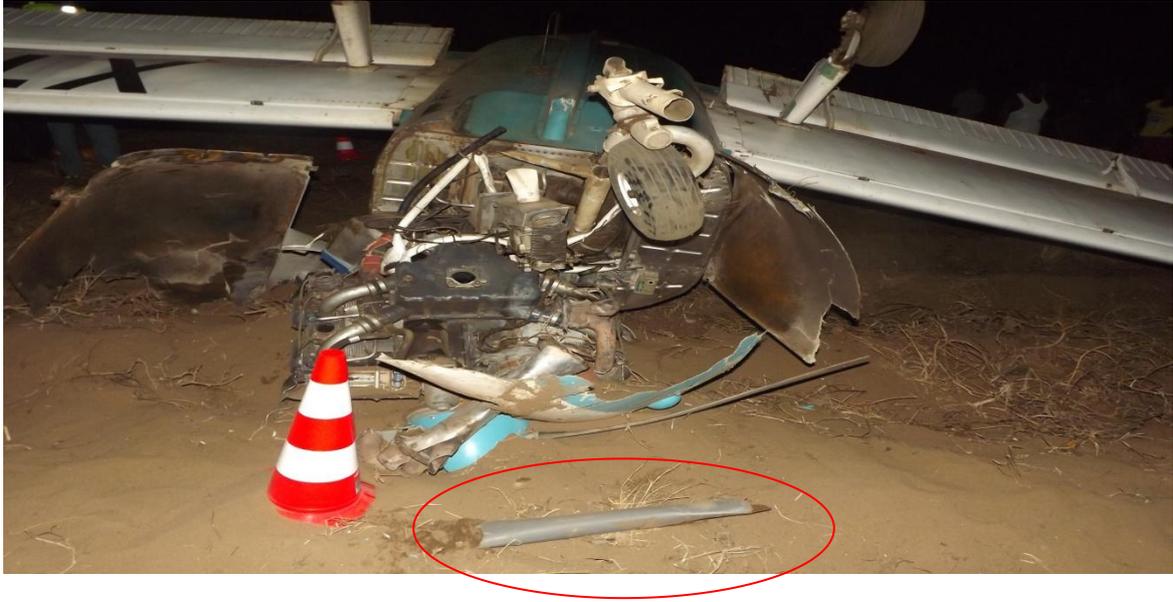
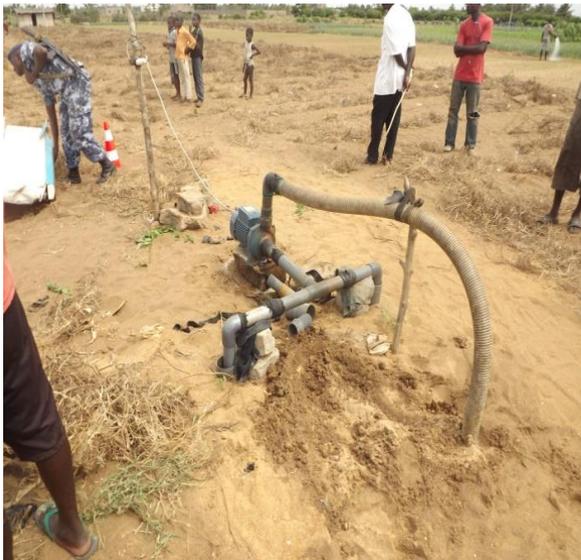
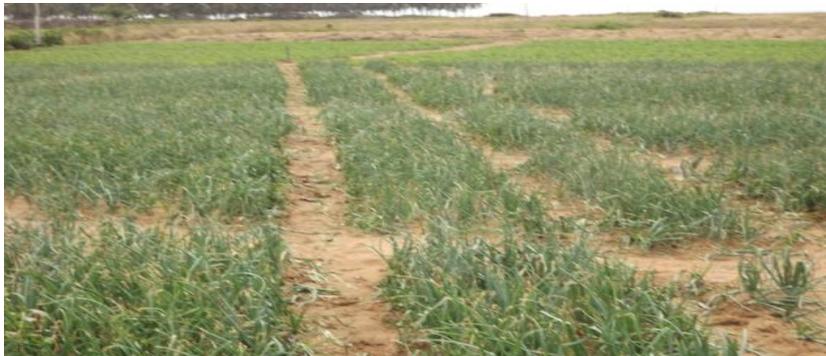
Canalisation d'eau d'irrigation en tuyau PVC cassée

Ligne électrique coupée

Champ de carottes et d'oignons détruit en partie.

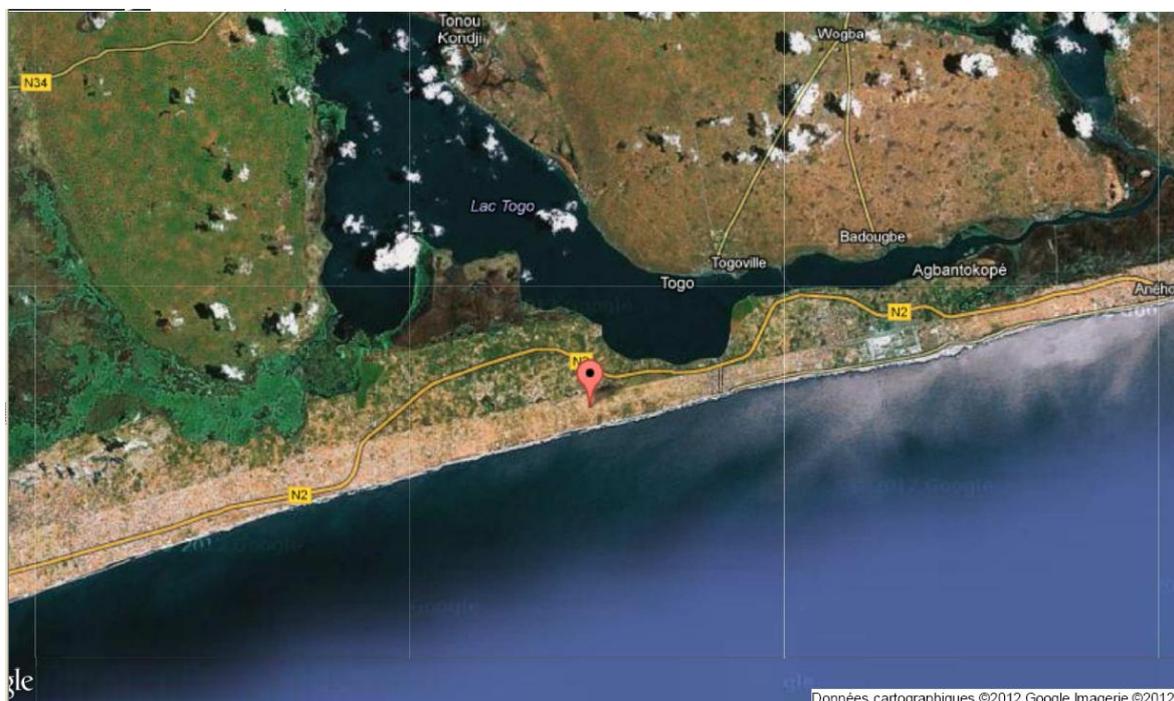
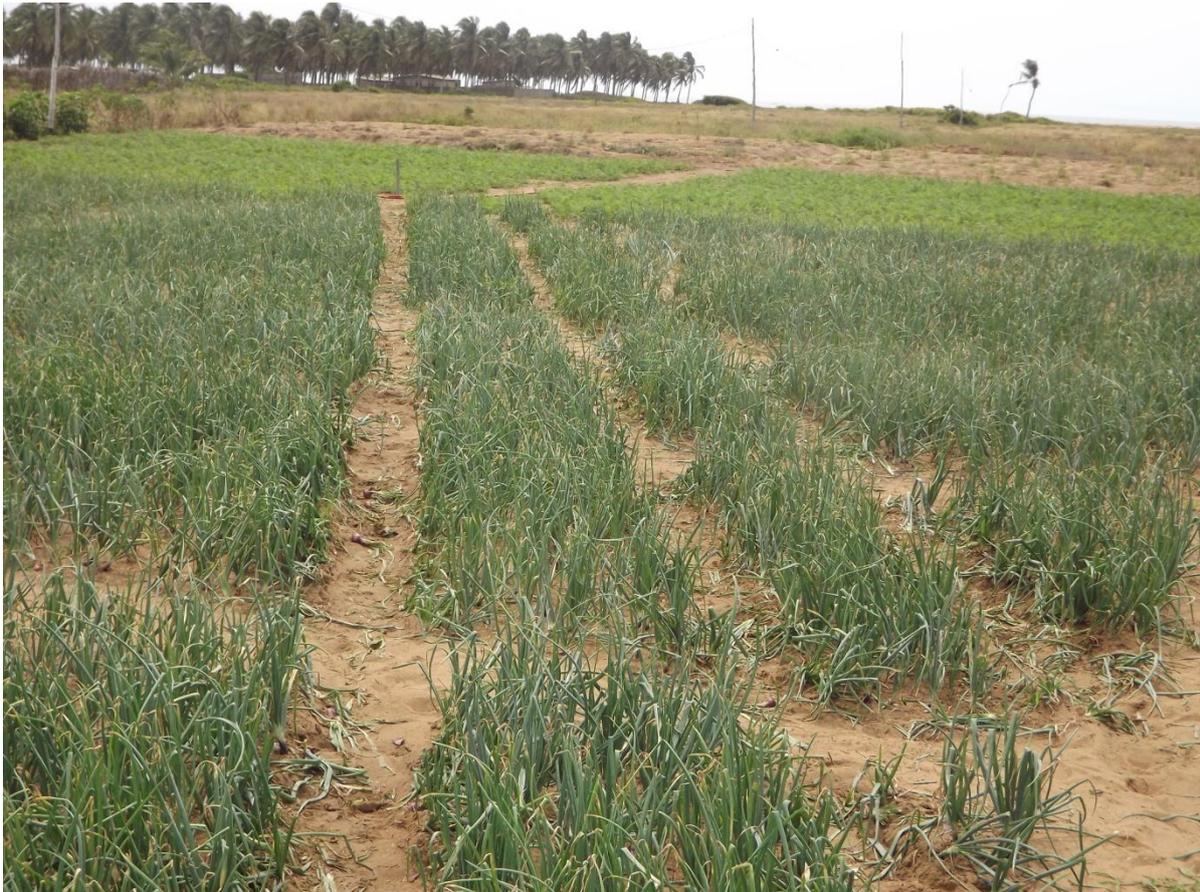
C'est un terrain vague sablonneux sur le littoral entre la mer et un ancien chemin de fer reliant Lomé à Aného. Il est limité à l'EST par une plantation de cocotiers

Ce terrain abrite les champs maraichers de carottes, d'oignons, de piments, etc. des populations riveraines. Il est également parsemé de quelques habitations de ceux qui y travaillent. Pour des raisons d'utilisation des pompes, le lieu est traversé de part et d'autre par un réseau de courant électrique et de canalisation d'eau en tuyauterie PVC.

Le lieu ne dispose d'aucun aménagement ou de structure pouvant accueillir un aéronef en toute sécurité.
