# **RAPPORT D'ENQUÊTE D'INCIDENT DU VOL ET-3901 DU 15 MAI 2023**

**N° 001 / 2023 / BTEA-TG**

**CONCERNANT L'INCIDENT DE L'AVION D'ETHIOPIAN AIRLINES DU TYPE  
BOEING 737-800 CARGO IMMATRICULE ET-AVX, SURVENU SUR LE PARKING  
DE L'AEROPORT INTERNATIONAL GNASSINGBE EYADEMA LE 15 MAI 2023.**

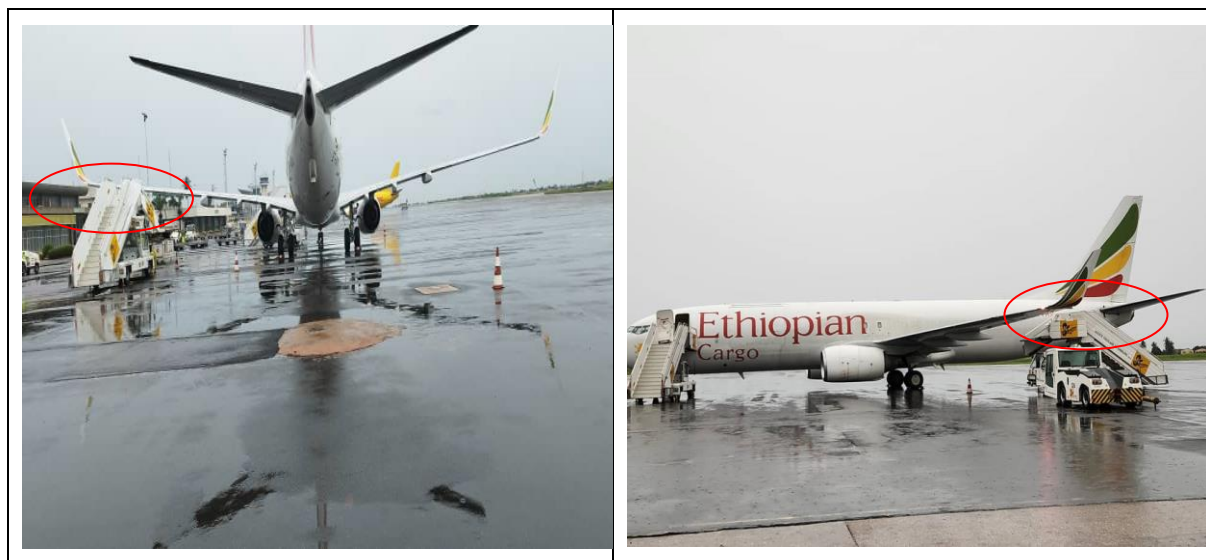
**Figure 1** : Dommages à l'aéronef et à la passerelle (a) et (b)

Dans son mouvement de rotation, l'aile gauche de l'aéronef a heurté la passerelle qui avait été positionnée à la porte avant gauche, en causant des dommages aussi bien à l'aéronef qu'à la passerelle.

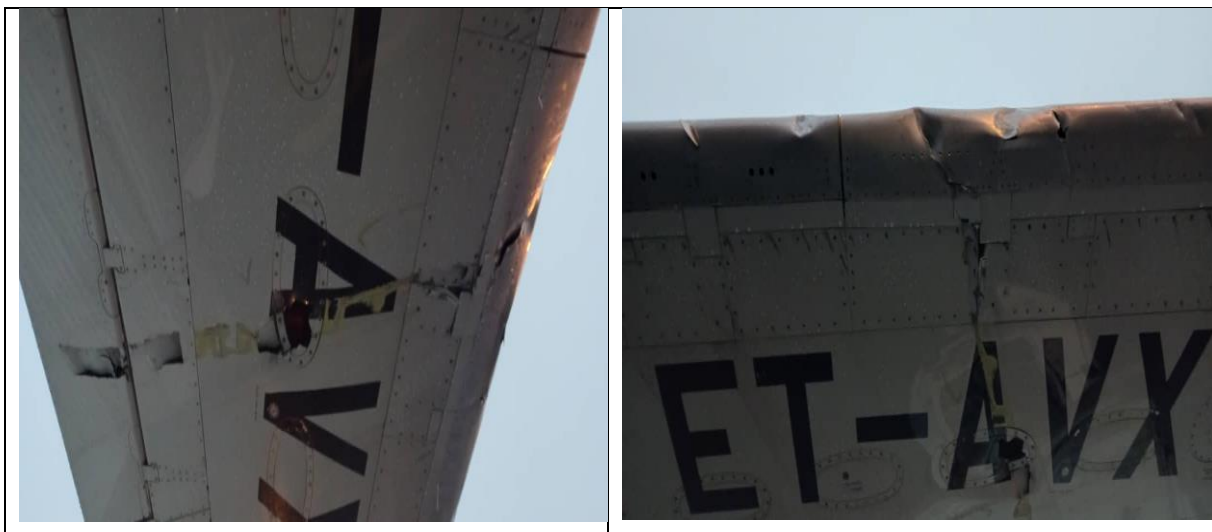
1.3.1.1.1 Son aile gauche a été déformée au niveau du bord d'attaque.

**Figure 2** : Dommages bord d'attaque aile gauche de l'aéronef (c) et (d).

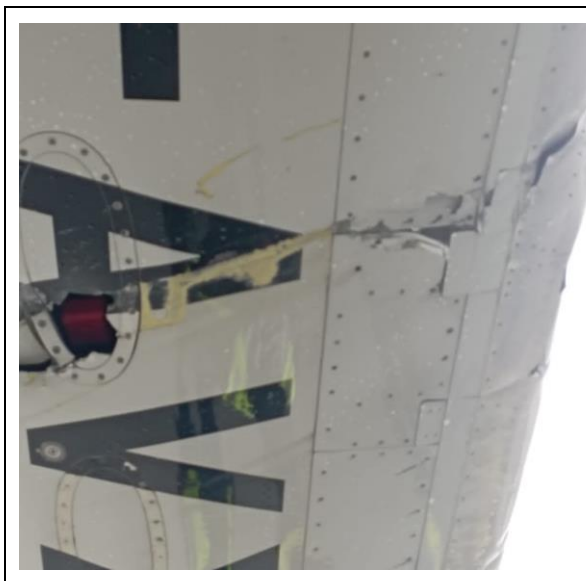
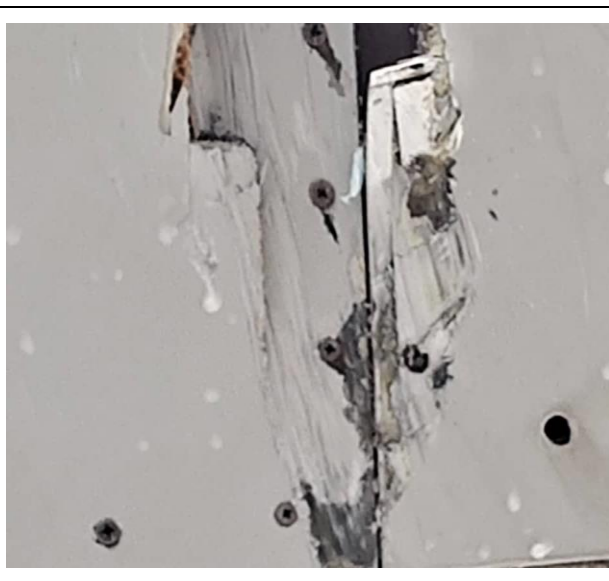
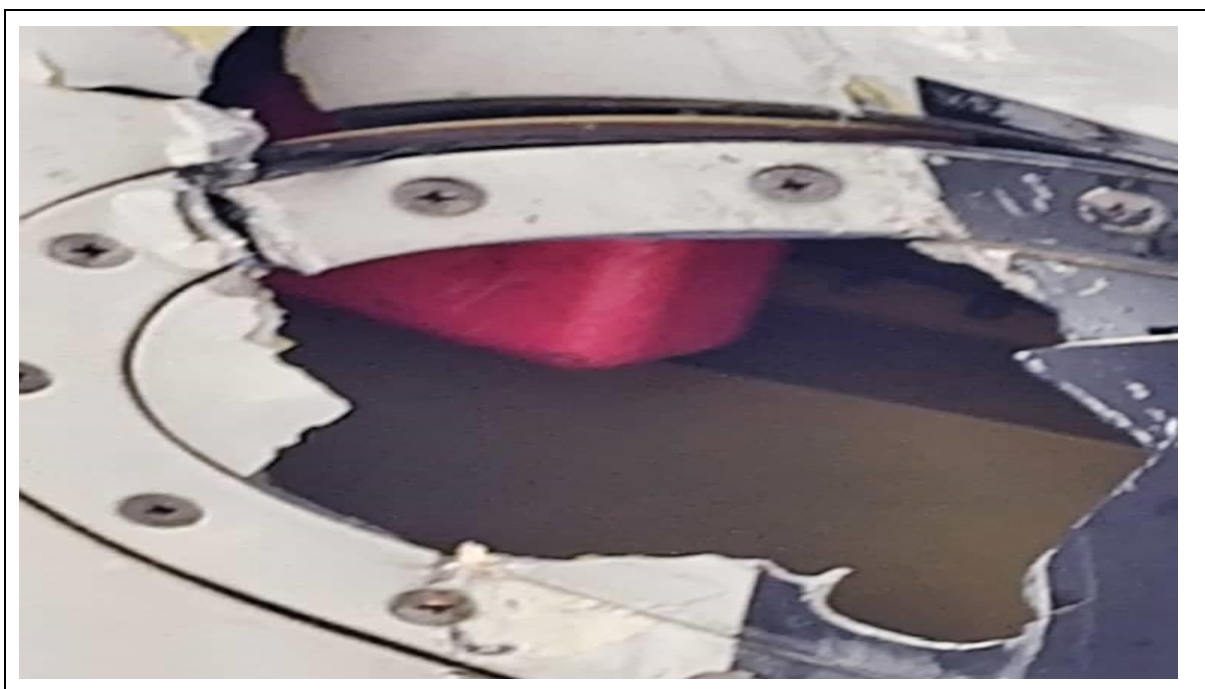
1.3.1.1.2 Son intrados présente des déchirures au niveau du sixième trou d'homme du saumon

**Figures 3** : Dommages à l'intrados de l'aile gauche de l'aéronef **(e)**, **(f)** et **(g)**.

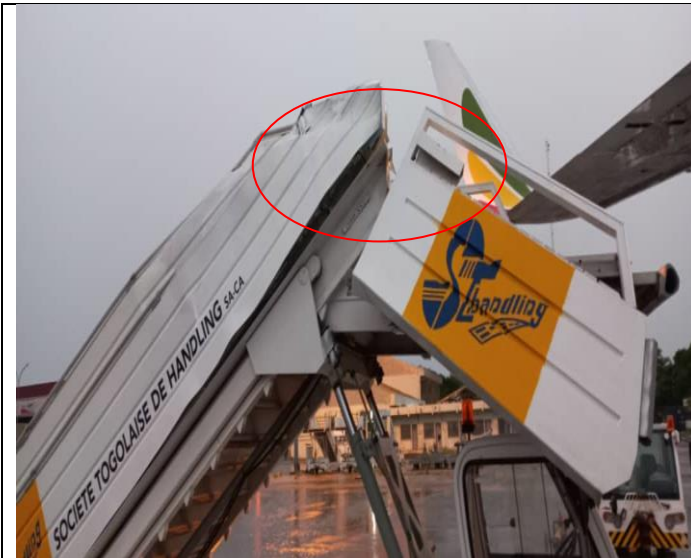
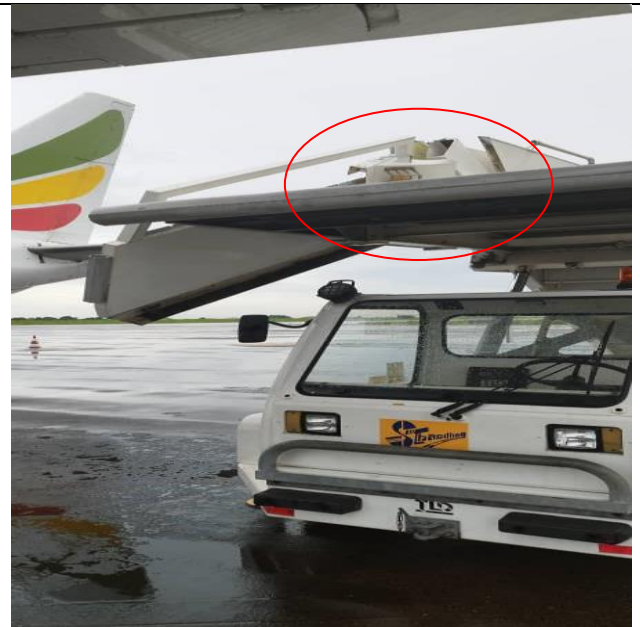
- Dans la rotation de l'aéronef, la passerelle a subi des dommages au niveau de la rambarde côté droit à la suite de l'abordage avec l'aile gauche.

**Figures 4 : Dommages à la passerelle (h) et (i).**

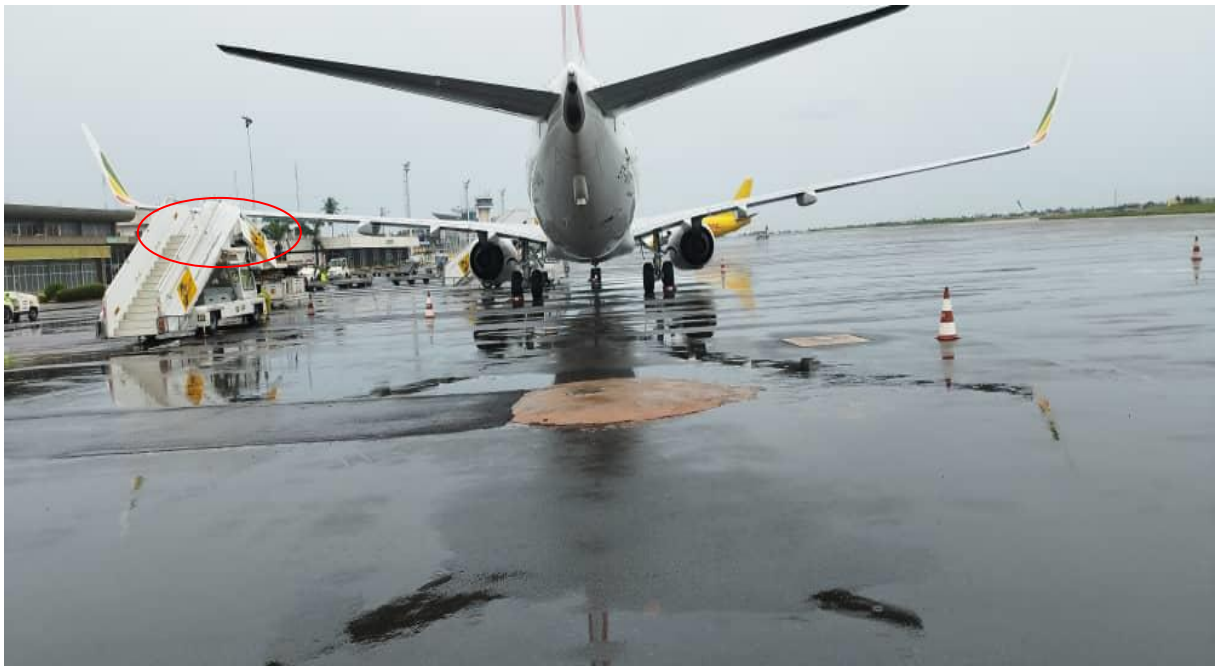
**Figure 5 : Lieu de l'incident – position après l'incident**

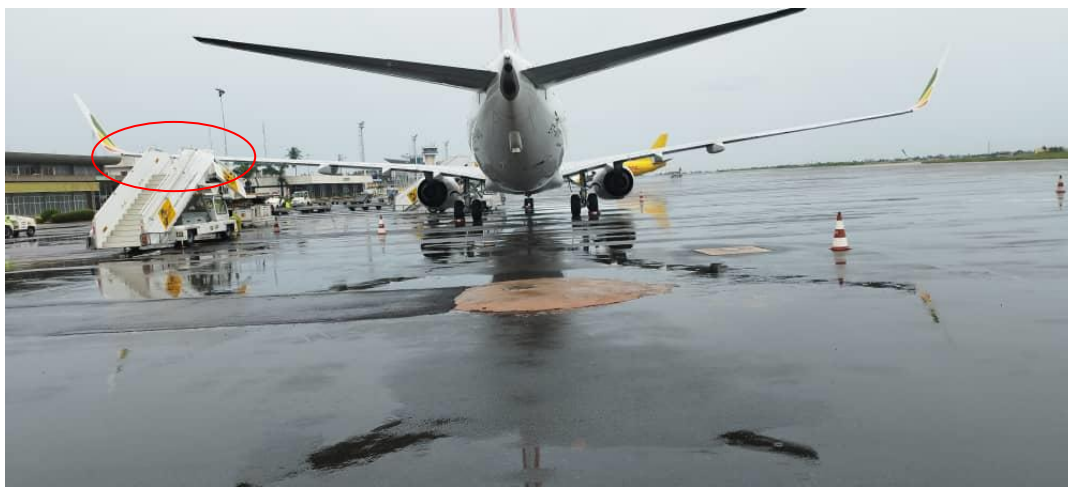
Figure 5 : Position parking S10A (Position après l'incident)
