Le présent rapport contient les conclusions de la CPI-EAA quant aux causes et circonstances de l'incident du DH8-Q400 de ASKY immatriculé ET-AQD survenu le 11 mars 2015 à Lomé.

# RAPPORT FINAL

## *Caractéristiques du vol KP 023*

| <b>Immatriculation :</b> | ET – AQD |

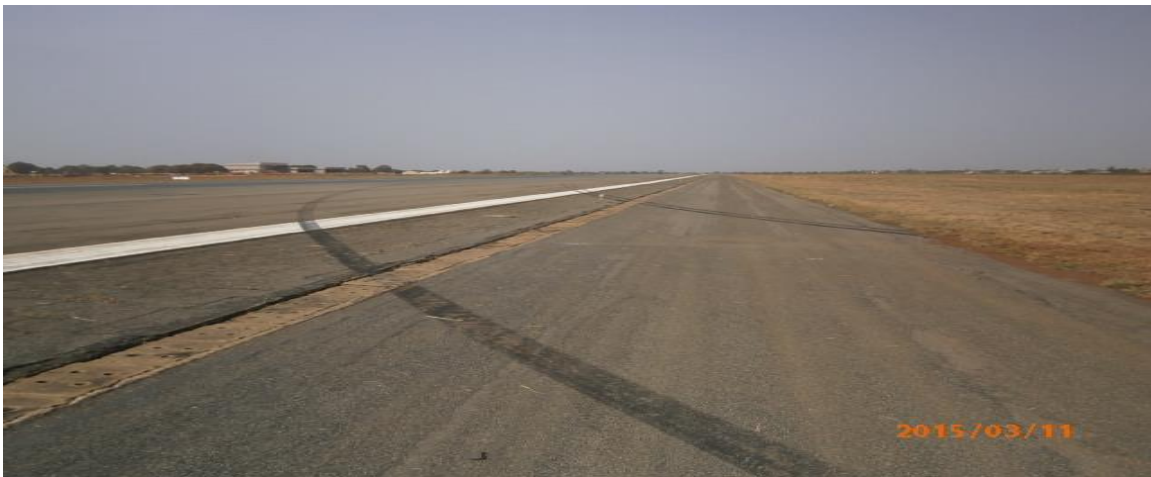
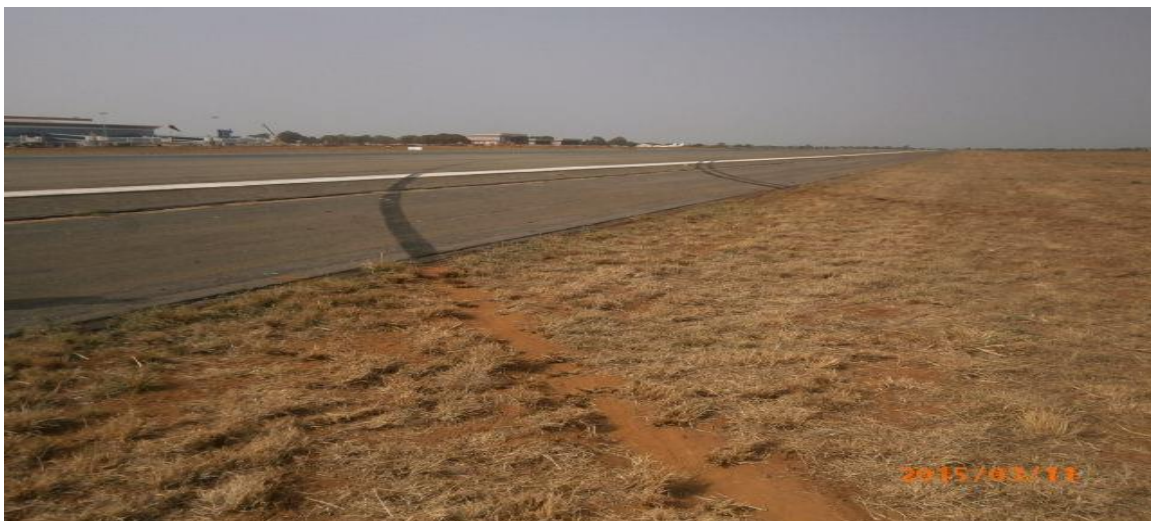
- 13h56 : Cotonou informe l'équipage et la Tour de contrôle de Lomé que KP 023 a perdu une de ses roues au décollage. La roue a été retrouvée non loin de la piste. L'information a été confirmée après plusieurs vérifications visuelles à bord par l'équipage.
- 14h55 : KP 023 se pose sans problème en piste 22 à Lomé, suivi d'un roulage et d'une sortie de piste côté gauche, au niveau de la bretelle B.

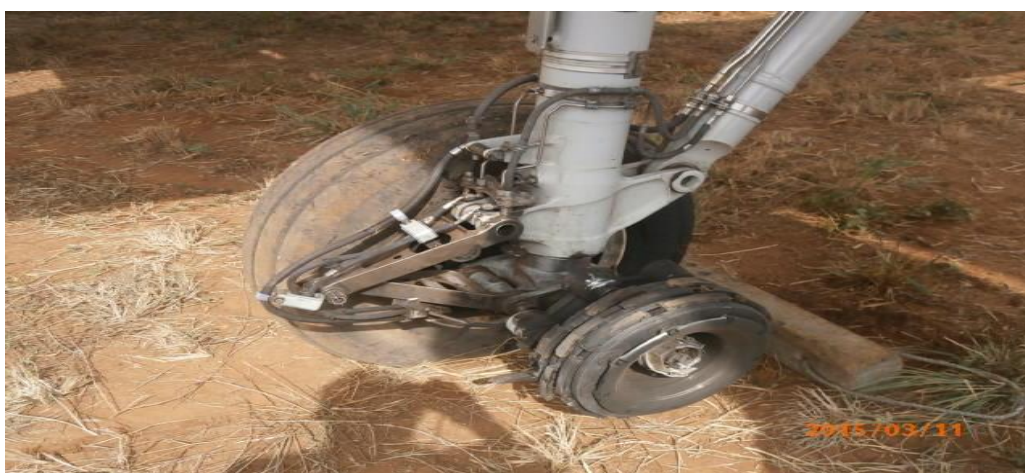
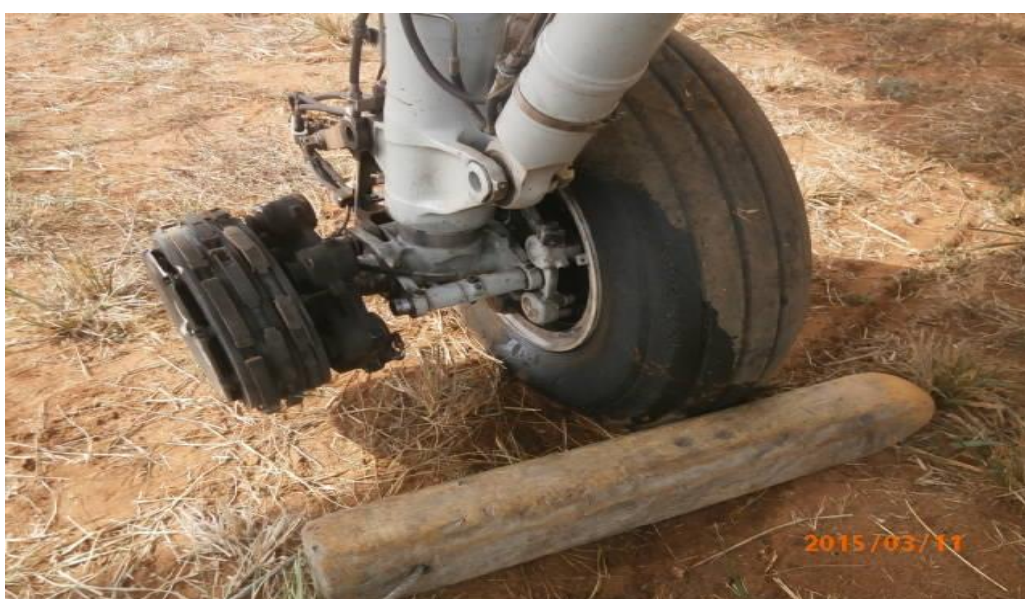
L'aéronef a subi quelques dommages avant et après l'incident :

- Perte de la roue n°4.
- Dommage des roulements.
- Rupture des tuyauteries d'alimentation hydraulique.
- Perte de l'hydraulique.

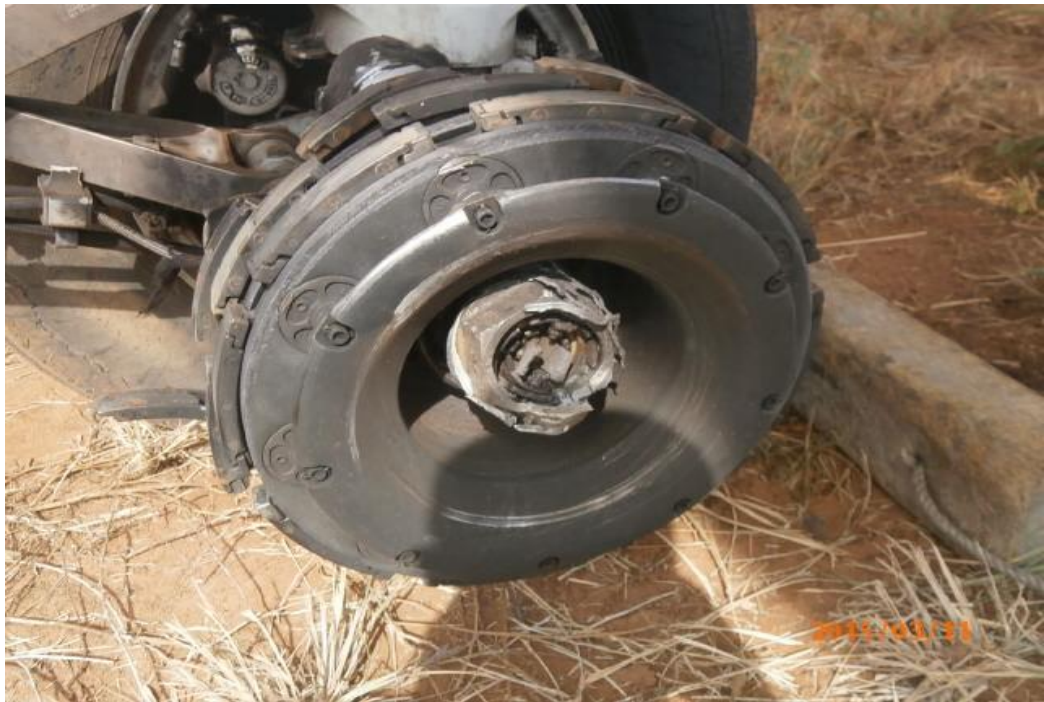
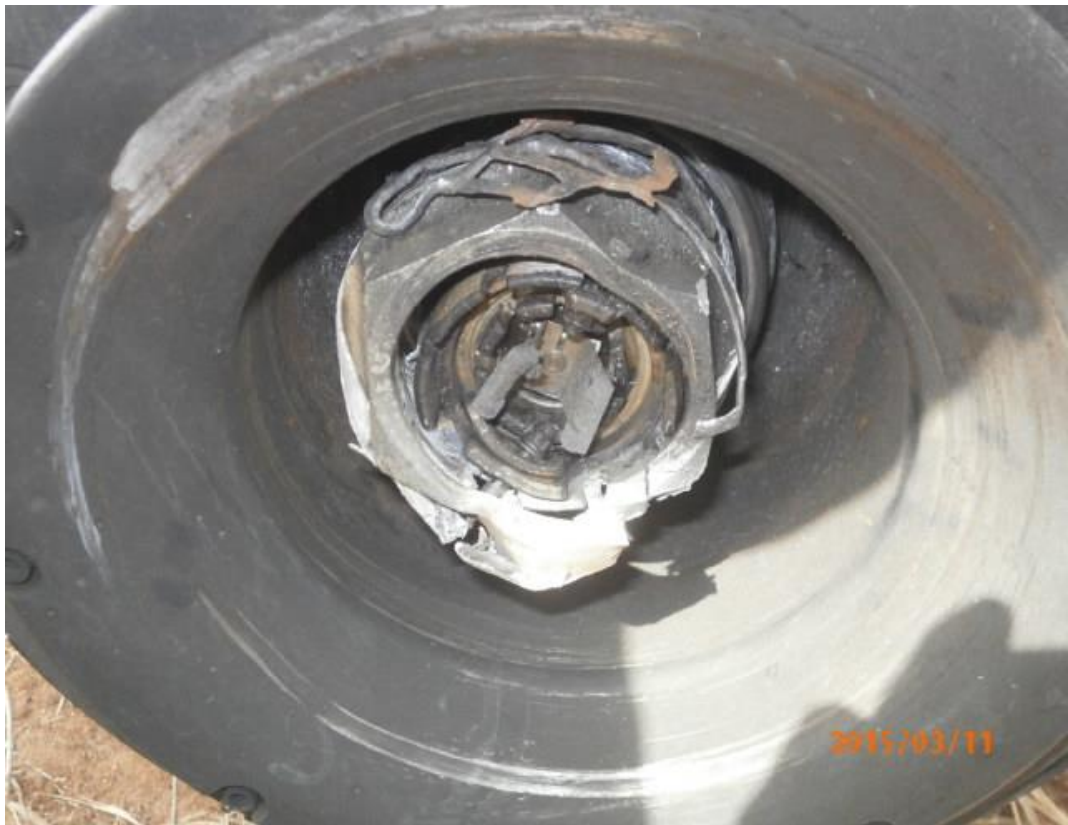
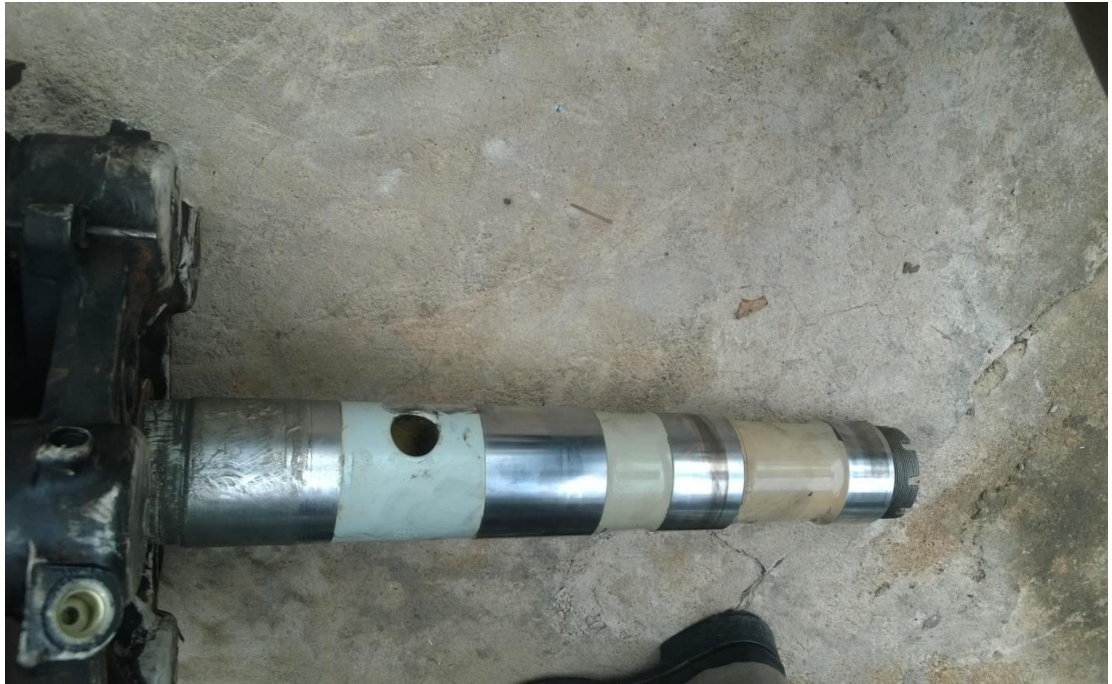
- Les arrêts de graisse ont chauffé et sont déformés ;
- Les disques de freins sont endommagés ;
- L'axe est érodé, a aussi changé de couleur pour cause échauffement ;

- La perte effective de la roue n° 4.
- La rupture des tuyauteries d'alimentation ayant entraîné la perte totale du liquide hydraulique.
- Les disques de freins endommagés.

Comme conséquence, les éléments ci-dessus ont conduit à la perte totale du système de freinage de l'aéronef.

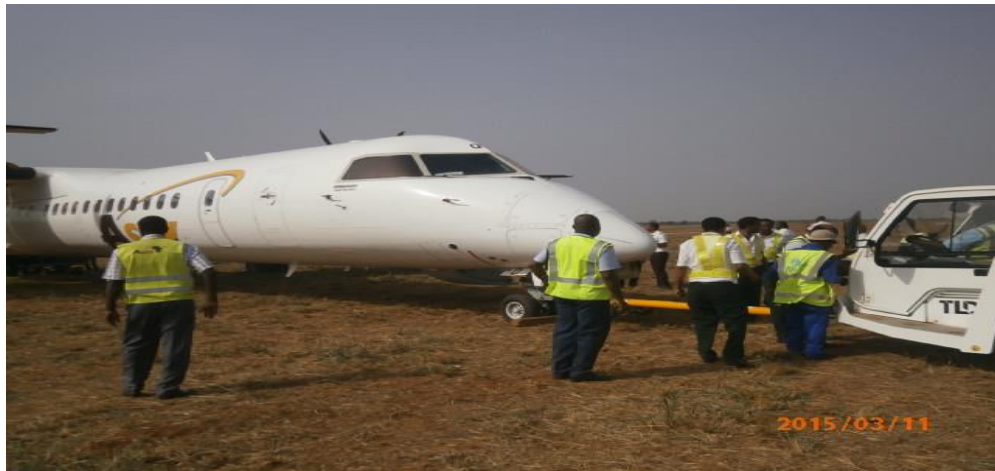
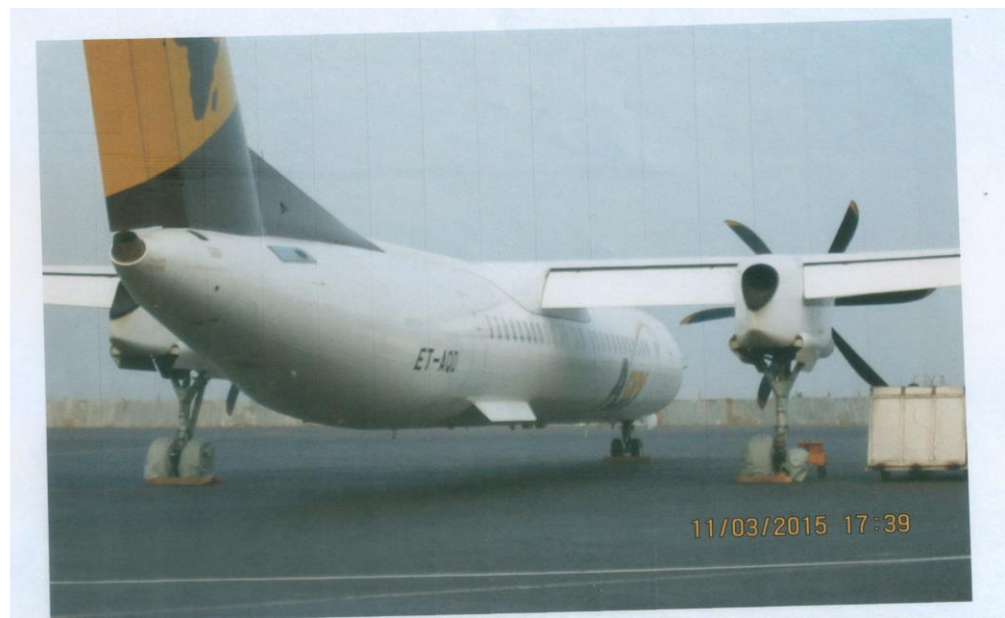
L'aéronef sans une roue (n°04) a été tracté au parking.

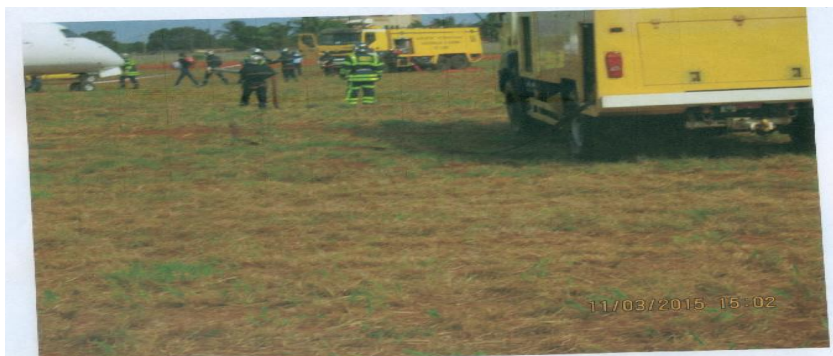
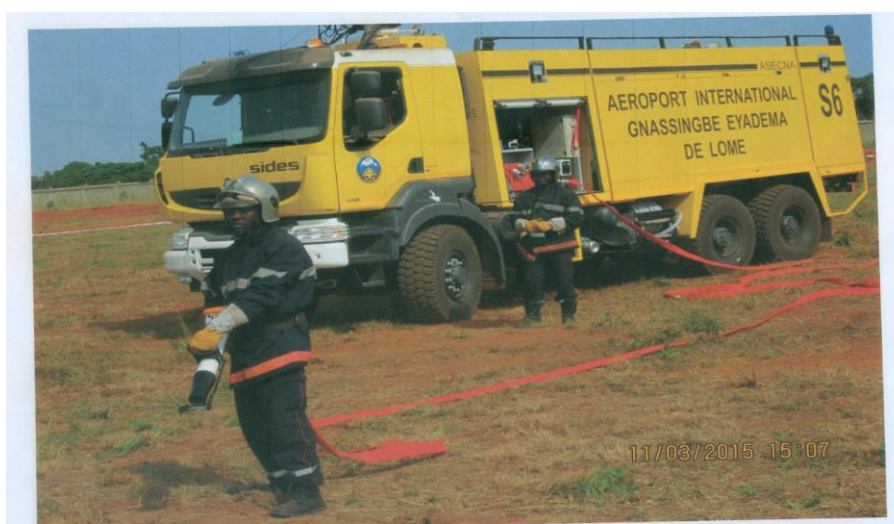
Les sapeurs-pompiers, la gendarmerie et la police étaient les premiers sur les lieux pour sécuriser le site. Cependant, d'autres personnes se sont ruées sur les lieux malgré les dangers.

3.3. Après la sortie de piste de l'aéronef, plusieurs personnes et véhicules se sont rués vers le site de l'incident, ignorant tous risques possibles, tels qu'incendie, explosion, échappement des gaz toxiques. Ces incursions non contrôlées peuvent empêcher les secours et détruire ou effacer les indices nécessaires pour les besoins de l'enquête de sécurité.

Sensibiliser la gendarmerie et la police sur la rigueur du respect du cordon de sécurité autour de l'aéronef dans de pareille circonstance.

Sensibiliser et former les personnels travaillant sur la plate-forme aéroportuaire sur les méfaits de l'affluence des observateurs sur un site d'accident ou d'incident grave.

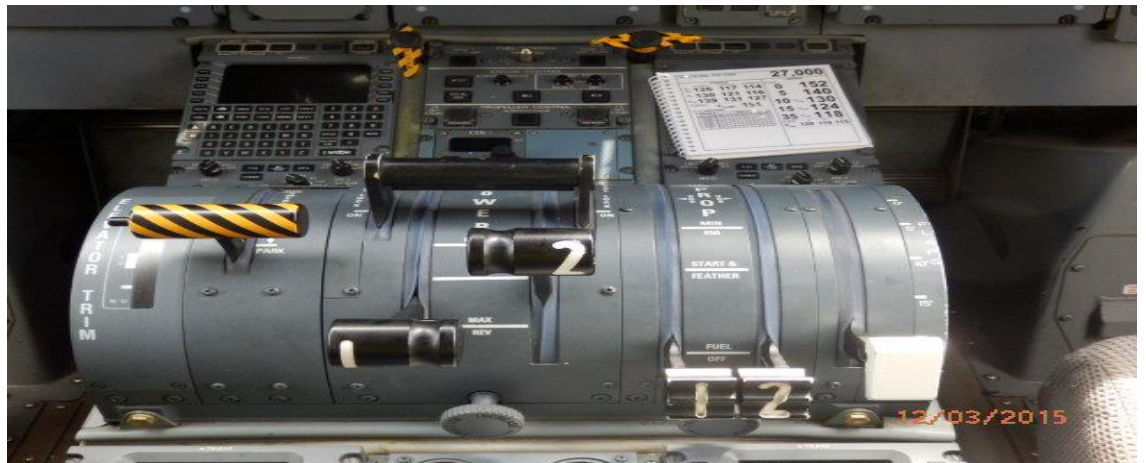
1.19.3. Au cours de l'inspection du cockpit, il a été constaté une dissymétrie de la position des manettes de puissance :

- La manette de puissance du moteur n° 1 (moteur gauche) en position « réverse ».
- La manette de puissance du moteur n° 2 (moteur droit) en position « ralenti ».

L'utilisation dans la configuration ci-dessus peut expliquer la sortie de piste. Dans tous les cas, la différence de poussée des moteurs entraîne systématiquement l'embarquée.

Le pilote, au cours de son audition, a affirmé avoir évité l'utilisation des freins de roues. De toutes évidences nous concluons que la cause probable de sortie de piste de l'aéronef à Lomé, est **l'UTILISATION DISSYMETRIQUE DES MANETTES DE PUISSANCE DES MOTEURS**.

Sensibiliser les équipages de ce type d'avion, en particulier, sur l'utilisation des systèmes de reverses des avions à l'atterrissage.
