Le présent rapport contient les conclusions du BTEA quant aux causes et circonstances de l'incident grave, survenu le 20 juillet 2023 à Lomé à 16 H 40 mn.

## **RAPPORT FINAL**

### ***Caractéristiques du vol AF306 du 20 juillet 2023***

**Propriétaire :** Air France  
**Exploitant :** Air France  
**Constructeur :** Airbus Industrie  
**Type d'aéronef :** A330-203  
**Pays d'immatriculation :** France  
**Immatriculation :** F-GZCB  
**Lieu de l'incident :** AIGE P2  
**Date et heure :** 20 juillet 2023 à 16 h 40  
**Personnes à bord :** PNT : 02  
PNC : 08  
PAX : 148

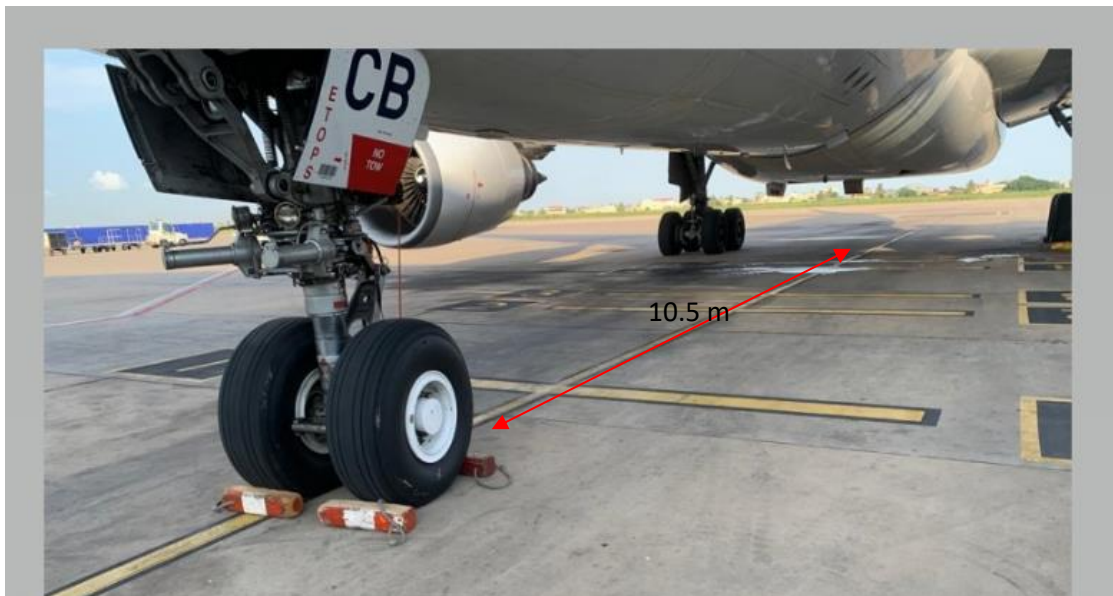
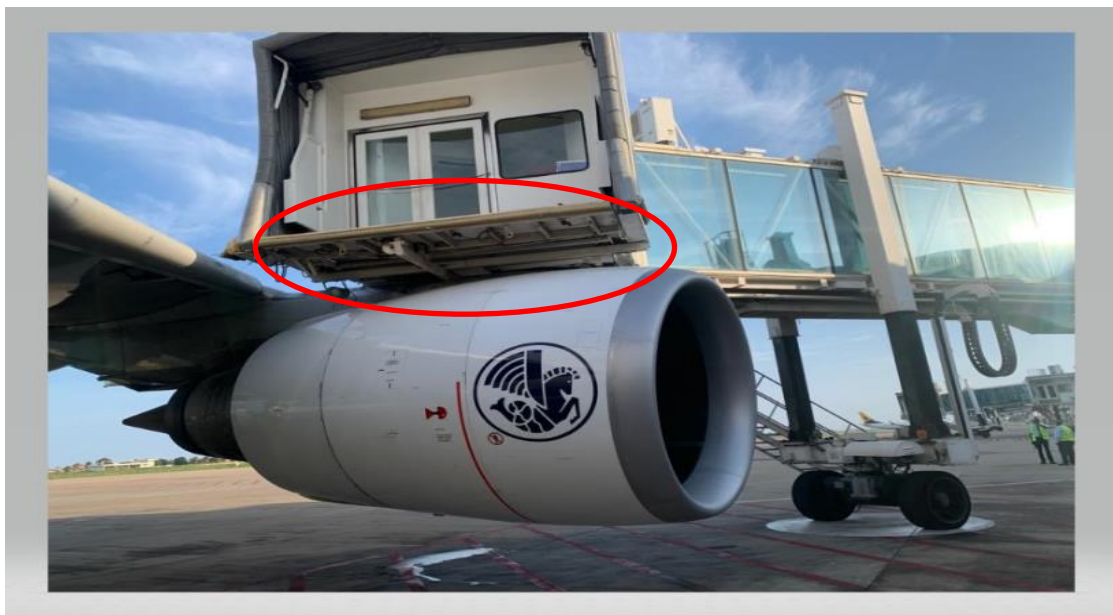
Le vol AF306, effectué en A330-203 immatriculé F-GZCB, a quitté Paris pour Lomé via Niamey. Il a atterri à Lomé sans problème. Il est également arrivé au poste de stationnement sans problème. L'avion s'est bien arrêté à la suite du signal d'arrêt du placeur. Subitement, l'aéronef a repris le roulage créant ainsi un abordage entre lui et la passerelle télescopique au niveau de son moteur gauche. L'avion a avancé de 10,5 mètres avant de s'immobiliser.

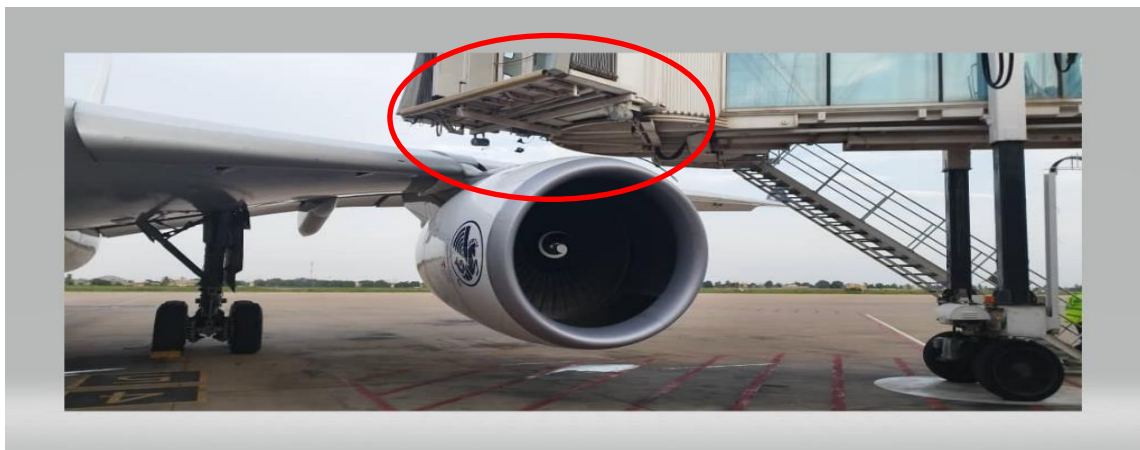
Après le constat de la Gendarmerie de l'aéroport, la passerelle télescopique a été remontée afin de libérer le réacteur qui était coincé en dessous.

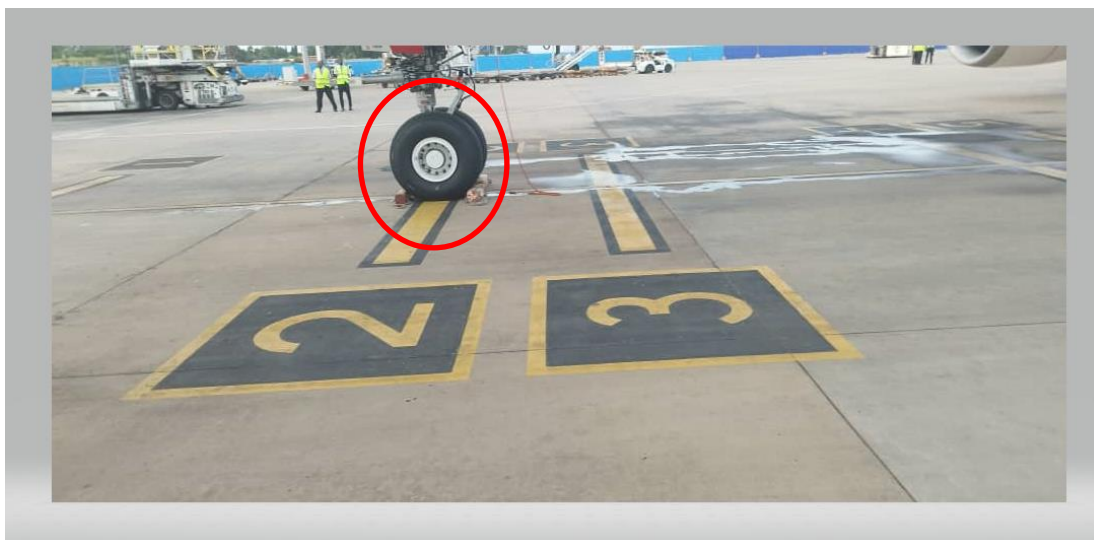
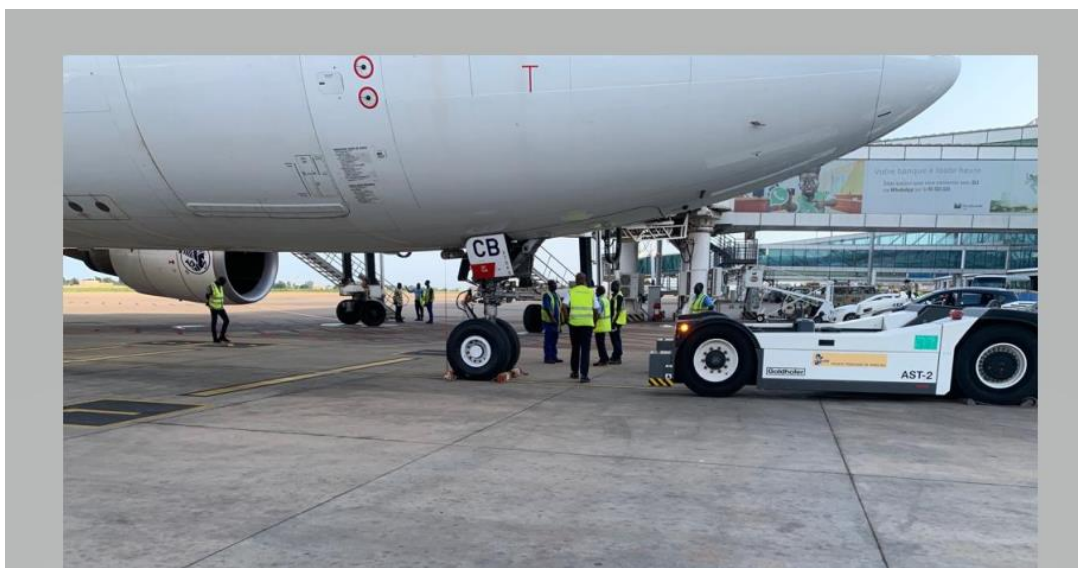
L'avion a été alors repoussé au point d'arrêt 2 pour le débarquement des passagers et le déchargement des soutes.

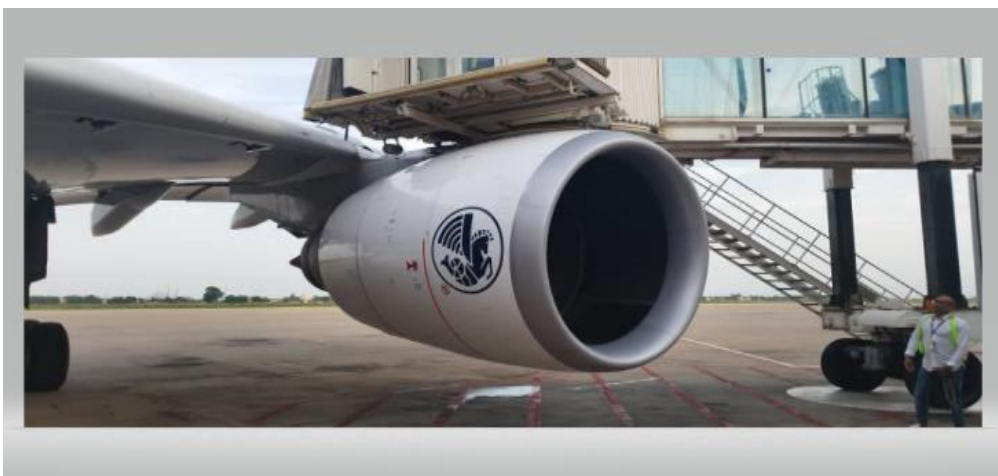
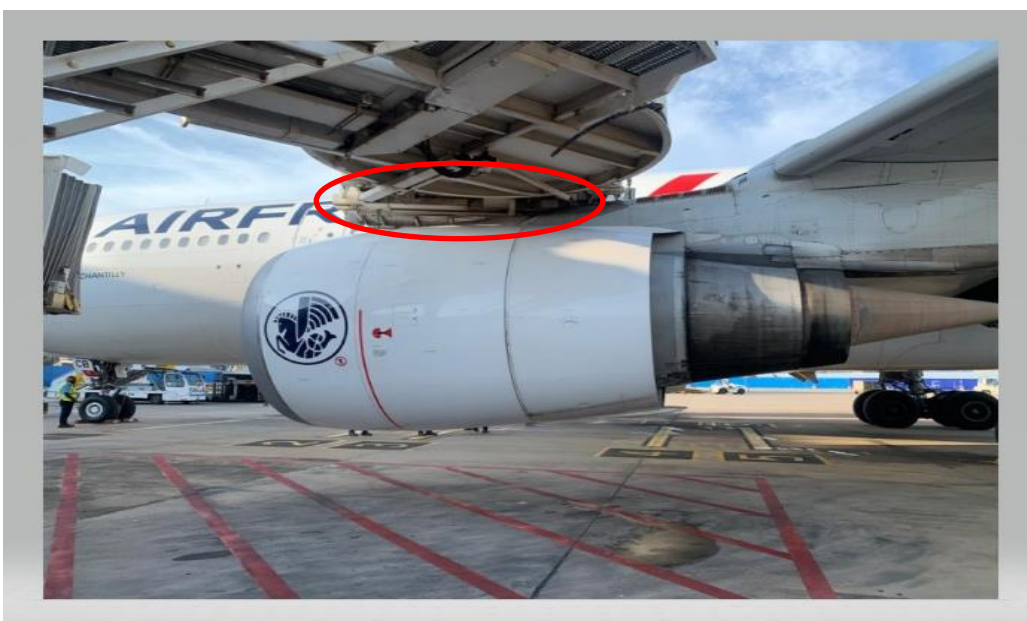
- Mât du moteur gauche endommagé,

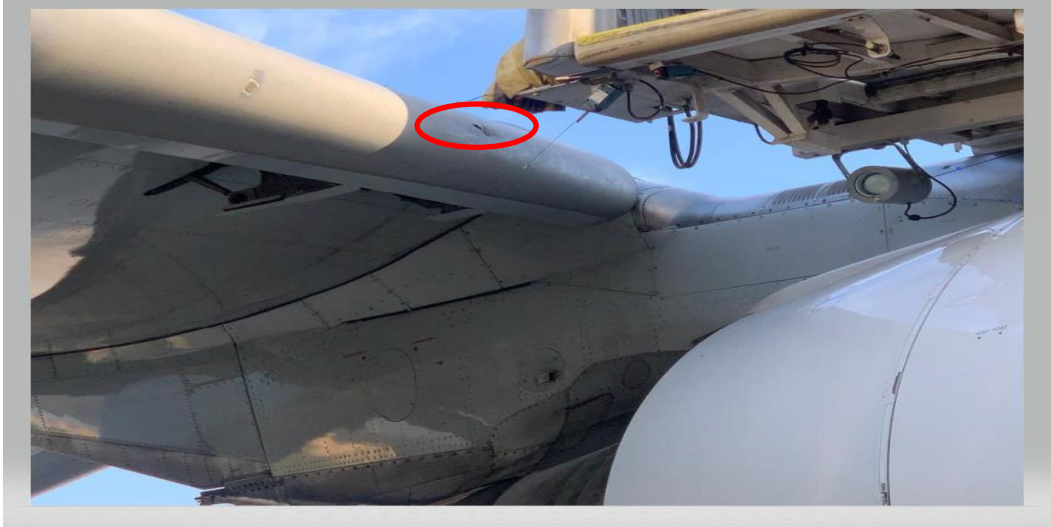
- Bec de bord d'attaque intérieur percé.

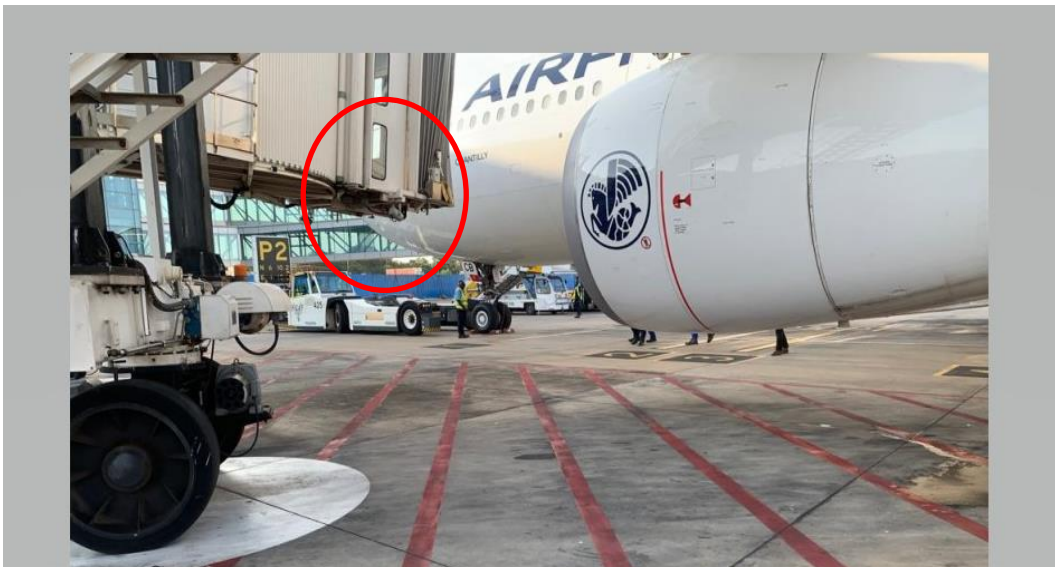
- Passerelle AR endommagée.

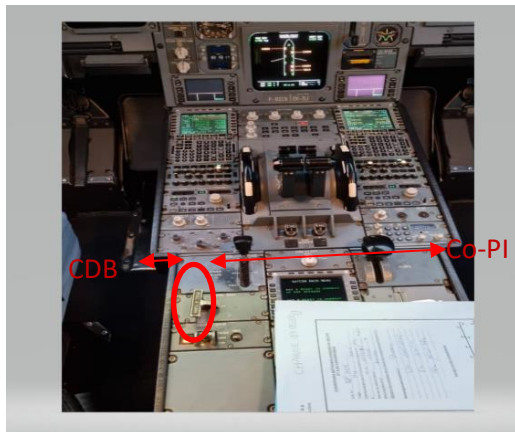
La position du levier du frein de parking est plus proche du CDB que du Copilote. Il a été constaté que le Copilote qui était en fonction, avait la charge de mettre le frein de parking conformément à la procédure.

La mauvaise application de la procédure arrivée parking a fait que l'avion ne s'est pas immobilisé au point d'arrêt prévu. Il ressort des éléments de l'enquête que les pilotes n'ont pas collationné l'exécution du freinage parking entre eux. Ainsi, le frein de parking n'était pas actionné.

La cause de l'incident retenue par l'équipe d'enquête est d'ordre de facteurs humains entraînant une application incomplète de la procédure « Arrivée parking ».

**N° 2023-005/BTEA** : La Commission recommande à l'ensemble des pilotes l'application complète de la procédure arrivée parking avant d'effectuer l'ensemble du « parking flow pattern ».
